# LES AUTRES ACCES

## La situation actuelle

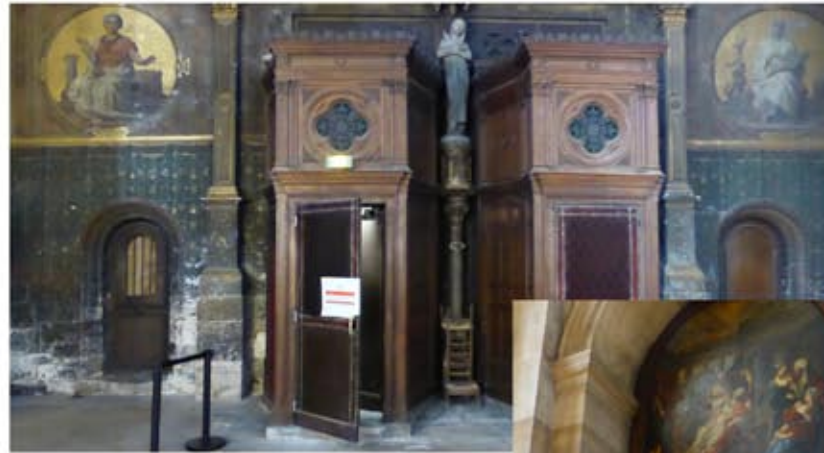
*Porte nord*

- Les doubles-portes labyrinthe qui équipent toutes les entrées rendent l'accès malaisé.
- Les deux entrées de la façade ouest sont surmontées par une coupole de grande qualité architecturale et esthétique mais qui n'est absolument pas mise en valeur.
- L'entrée située au nord de cette façade ouest est fermée et le sas correspondant sert de local de rangement.
- L'entrée nord n'est que partiellement utilisable, l'un de ses deux tambours servant de local de rangement.

- La remise en service des entrées condamnées et le réaménagement des flux de circulation permettront une sortie rapide et plus facile de l'église.
- L'aménagement et un éclairage ad hoc des deux entrées de la façade ouest mettront en valeur les deux coupôles.
- L'accès des fauteuils roulants se fera par le portail sud, de plain-pied avec la chaussée.
